# Verbeterplan Singelkwartier

Samenwerken aan een beter  
binnenklimaat

# SINGELKWARTIER / SCHUYTGRAAF

# Onderzoeken in Singelkwartier / Schuytgraaf

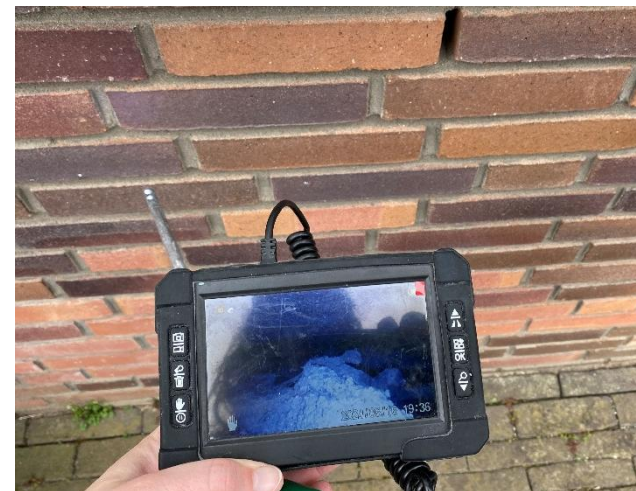
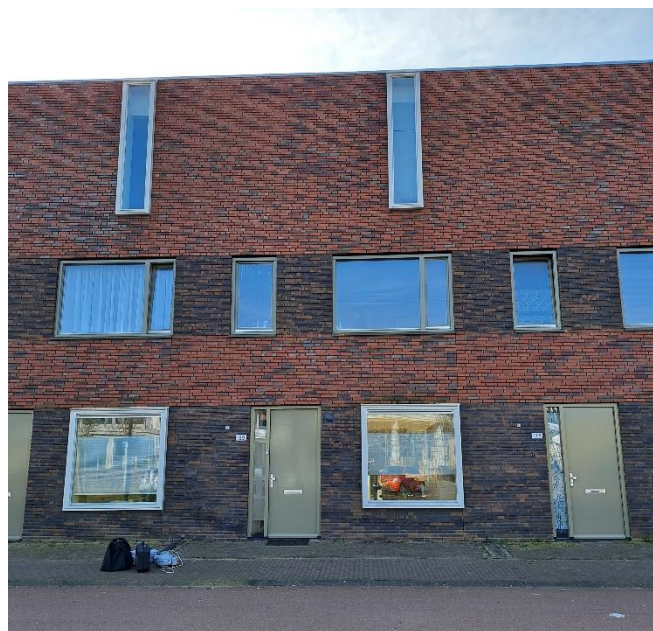
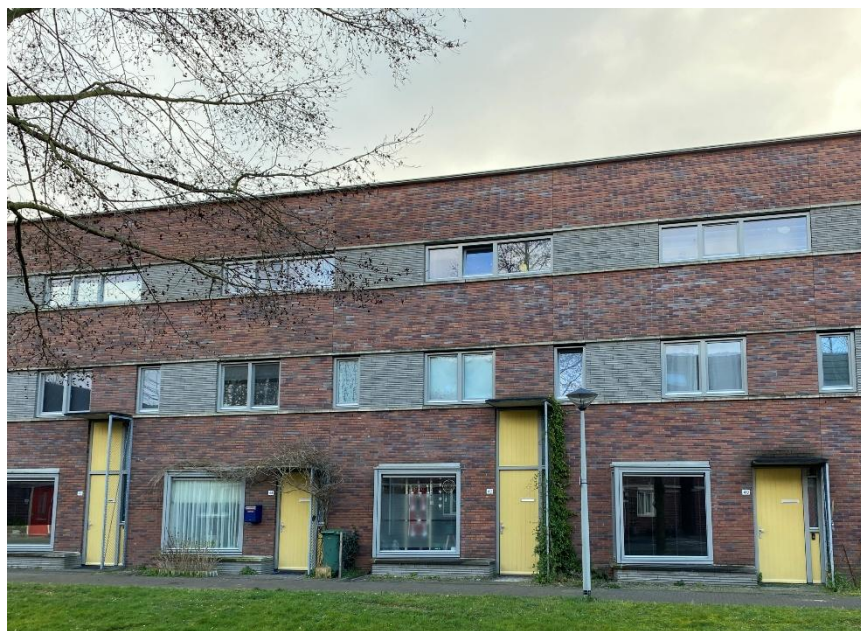
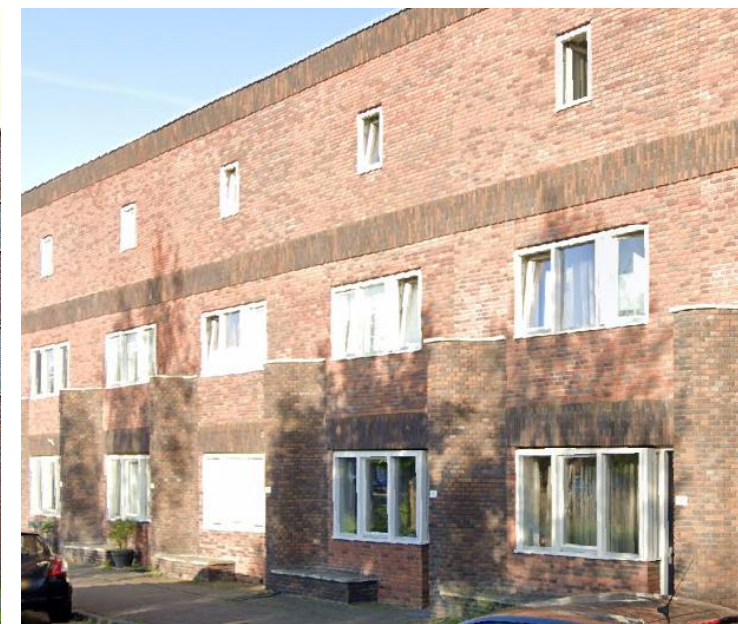
# Resultaten bouwkundig

- Isolatie gevels OK

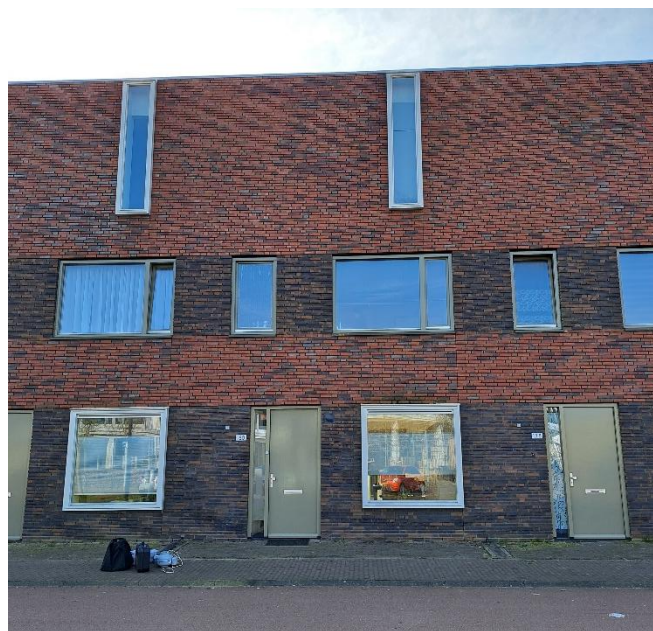
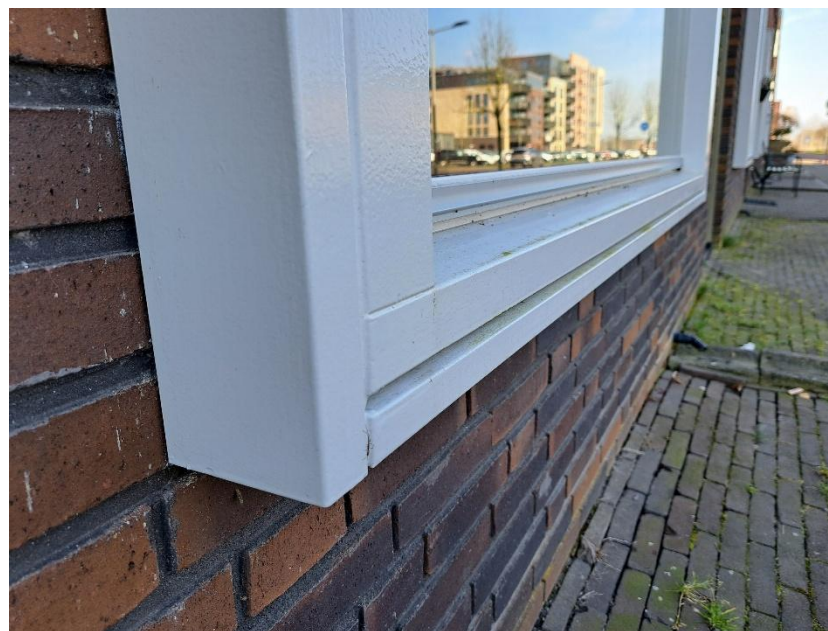
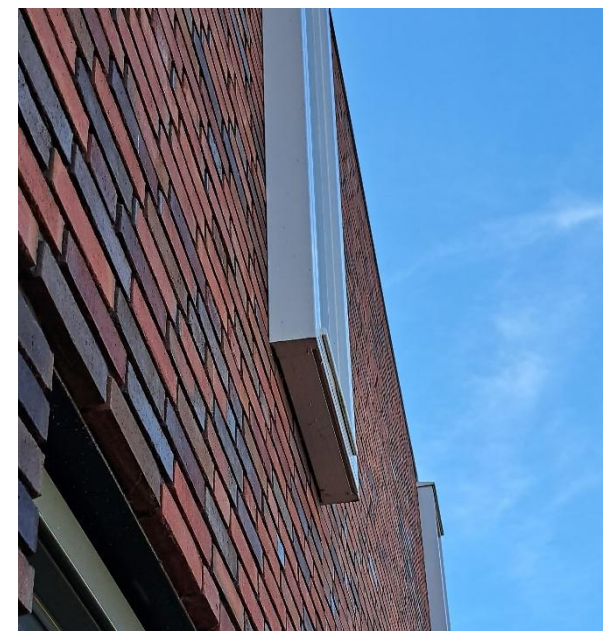
# Resultaten bouwkundig

- Isolatie gevels OK
- Kozijnen Grote Invloed (Castor)

- Volkshuisvesting Arnhem
  - Aanpak lucht uit kruipruimte
  - Ventilatie afvoer inregelen
  - Oplossing kozijnen Castorstraat

We openen het kozijn van de Castorstraat om de isolatie te controleren. Ook blijven we meten en testen om het resultaat van de werkzaamheden te volgen.

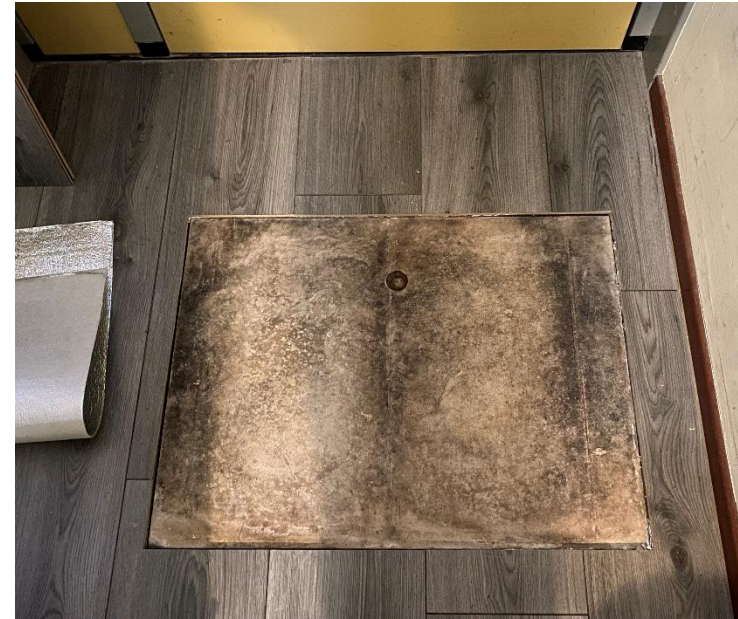
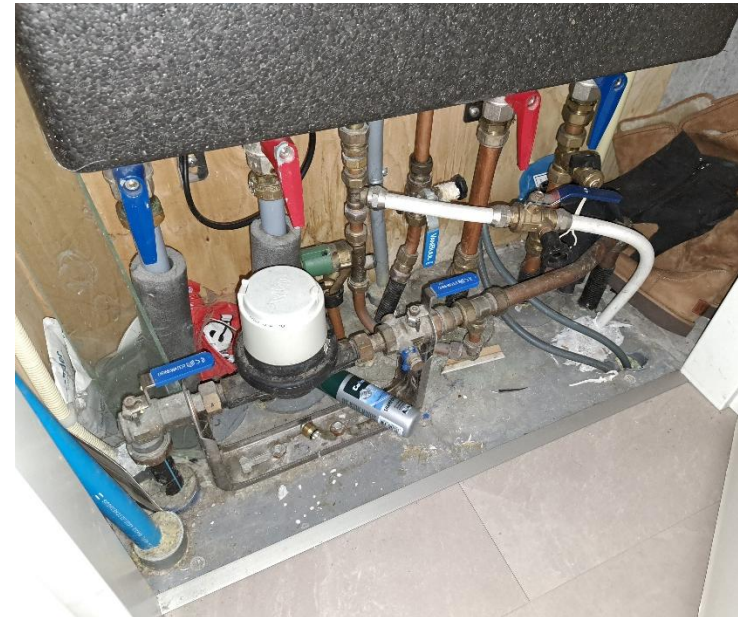
# Resultaten bouwkundig

- Isolatie gevels OK
- Kozijnen Grote Invloed (Castor)
- Kruipruimte Beperkte invloed

De belangrijkste eerste maatregel was het verbeteren van de ventilatie onder de vloer. Met **ventilatiekokers** kan warme en vochtige lucht naar buiten. Binnenkort dichten we ook de resterende **kieren** af, zoals bij het kruipluik.

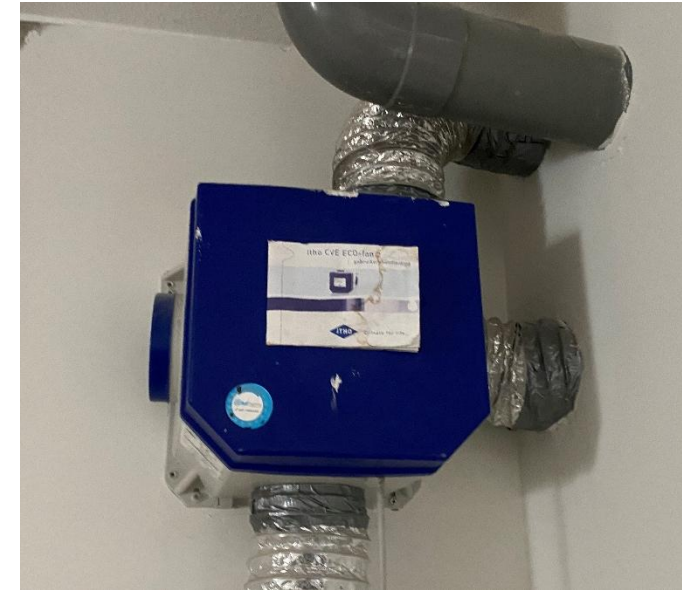
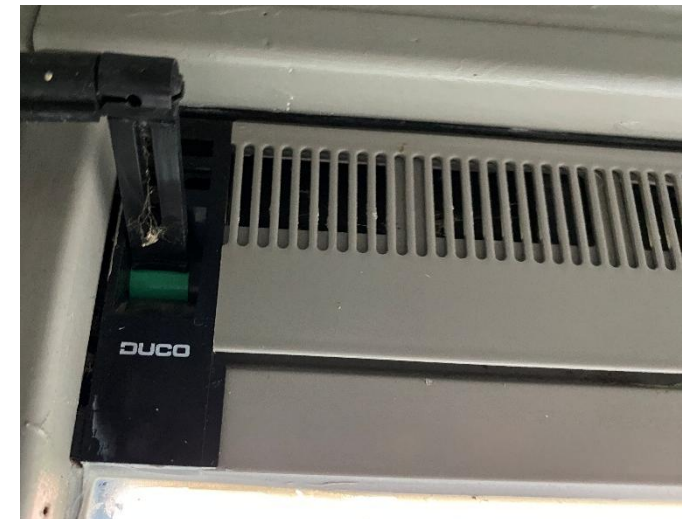
# Resultaten installaties

## ■ Ventilatie systeem

- Toevoer:

OK

- Afvoer:

Beperkte invloed

De molgoten zijn verlegd om water beter af te voeren. Binnenkort wordt de mechanische ventilatie in alle woningen gecontroleerd en opnieuw ingeregeld.
